**EXONDER®**

MANUTENZIONE SCAMBIATORI  
DI CALORE A PIASTRE

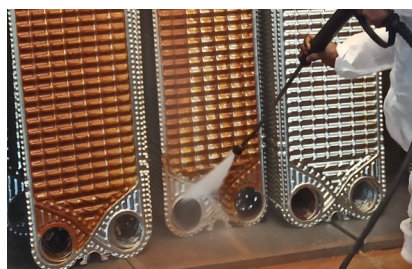
① Lavaggio ad alta pressione delle piastre

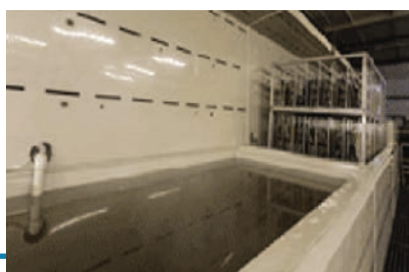
② Decapaggio

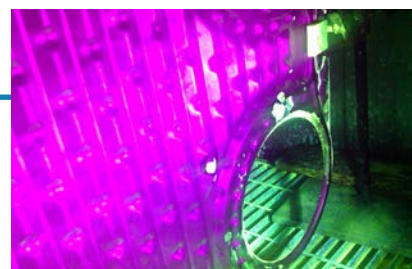
③ Controllo liquidi penetranti

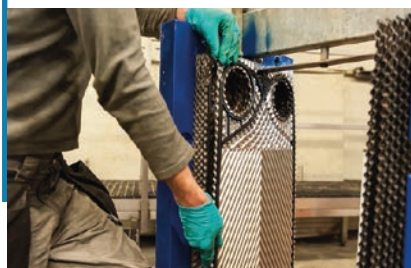
⑤ Riguarnitura
